2023 年长深高速公路永武龙岩段三特桥  
二类桥维修处治工程

施 工 图 设 计

福建省高速技术咨询有限公司  
二〇二三年七月

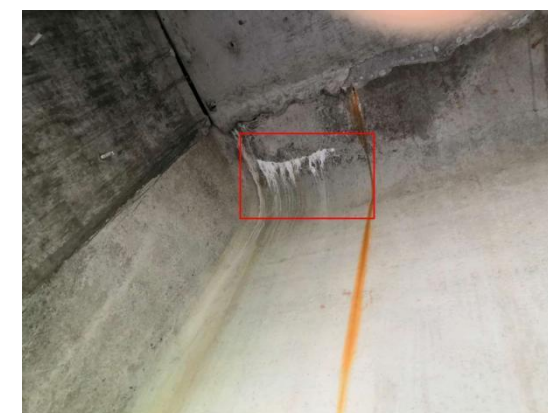
图 3-1：上甘店大桥（上行）2-4T 梁：距 2 号墩 6m 处，左翼缘板纵向裂缝；数量：1 条，长度：0.6m，宽度：0.12mm。

| 桥名 | 部件 | 部位 | 构件编号 | 缺陷名称 | 具体位置 | 规模 | 数量 | 备注 | 标度 |
|---|---|---|---|---|---|---|---|---|---|
| | | T梁 | 2-4 | 纵向裂缝 | 距2号墩6m处，左翼缘板 | 长度：0.6m，宽度：0.12mm。 | 1条 | / | 2 |

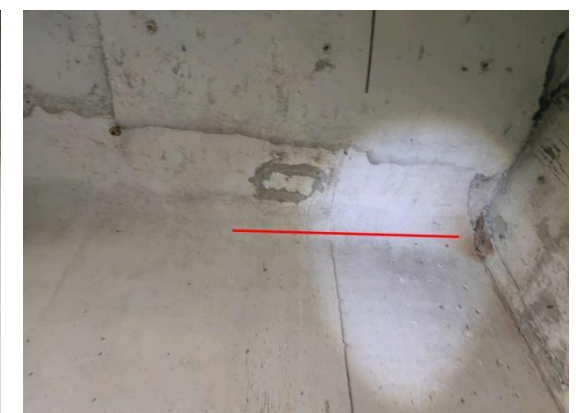
图 3-2：上甘店大桥（上行）5-1T 梁：距 4 号墩 0m 处，左翼缘板纵向裂缝；数量：1 条，长度：0.8m，宽度：0.14mm。

| 桥名 | 部件 | 部位 | 构件编号 | 缺陷名称 | 具体位置 | 规模 | 数量 | 备注 | 标度 |
|---|---|---|---|---|---|---|---|---|---|
| | | T梁 | 5-1 | 纵向裂缝 | 距4号墩0m处，左翼缘板 | 长度：0.8m，宽度：0.14mm。 | 1条 | / | 2 |

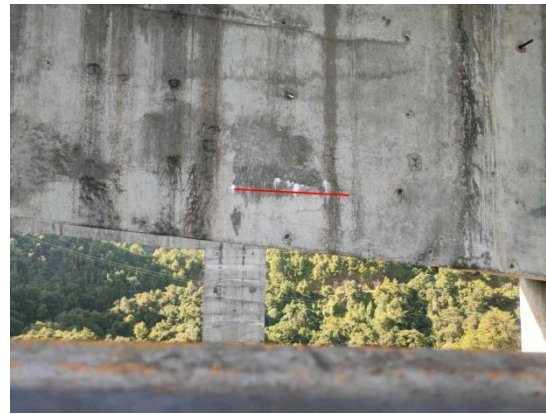
图 3-3: 山峰 1 号大桥 (上行) 3YYB 箱梁: 距 3 号墩 5m 处, 距下缘 0.5m 处, 右翼缘板纵向裂缝且析白; 数量: 1 条, 长度: 0.4m, 宽度: 0.12mm。

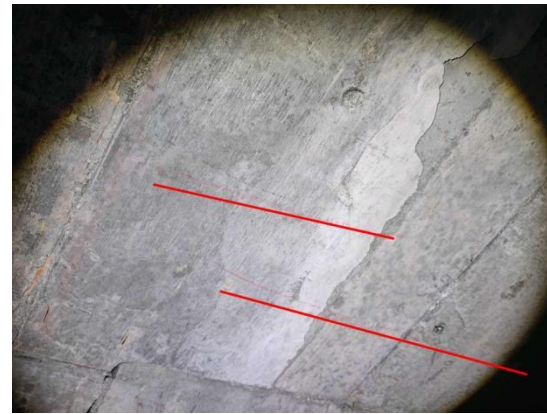
图 3-4: 山峰 2 号大桥 (上行) 2DINB 箱梁: 距 2 号墩 2m 处, 距右侧 3m 处, 梁顶纵向裂缝; 数量: 2 条, 长度: 0.6m, 宽度: 0.12mm。

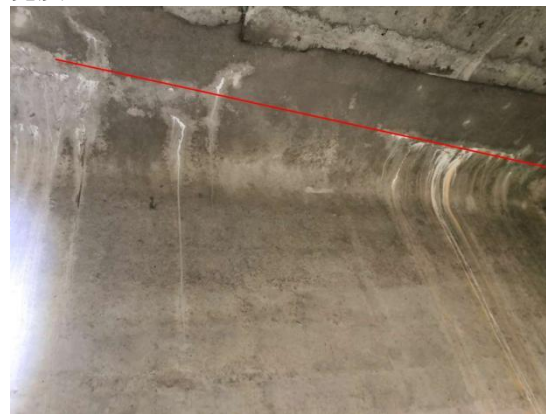
图 3-5: 坪岗 2 号大桥 (上行) 2-4T 梁: 距 1 号墩 7m 处, 左翼缘板纵向裂缝; 数量: 1 条, 长度: 1.5m, 宽度: 0.12mm。

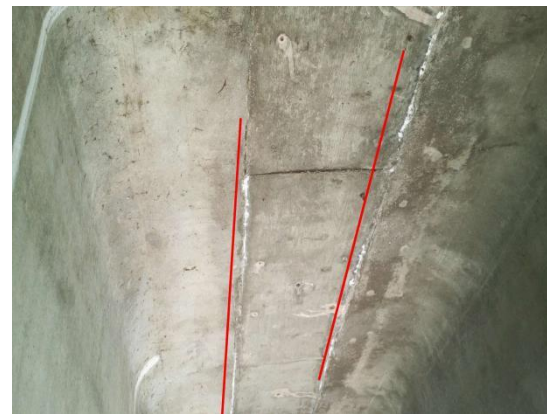
图 3-6: 上杭大桥 (上行) 3-1S 湿接缝: 距 2 号墩 5m 处, 底面纵向裂缝且析白; 数量: 10 条, 长度: 2m, 宽度: 0.12mm。

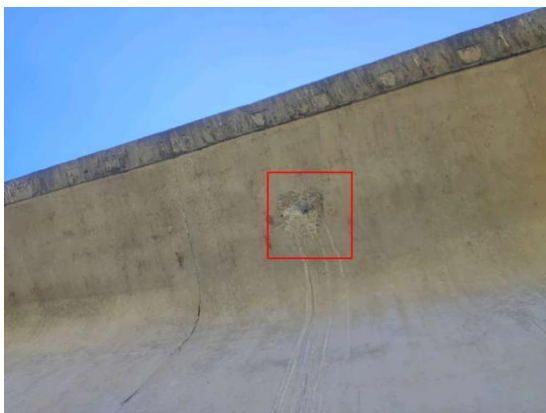
图 3-7: 上甘店大桥 (上行) 5-1T 梁: 距 4 号墩 6m 处, 右翼缘板剥落; 数量: 1 处, 长度: 0.3m, 宽度: 0.3m。

| 桥名 | 部件 | 部位 | 构件编号 | 缺陷名称 | 具体位置 | 规模 | 数量 | 备注 | 标度 |
|---|---|---|---|---|---|---|---|---|---|
| | | T梁 | 5-1 | 剥落 | 距4号墩6m处，右翼缘板 | 长度：0.3m，宽度：0.3m。 | 1处 | / | 2 |

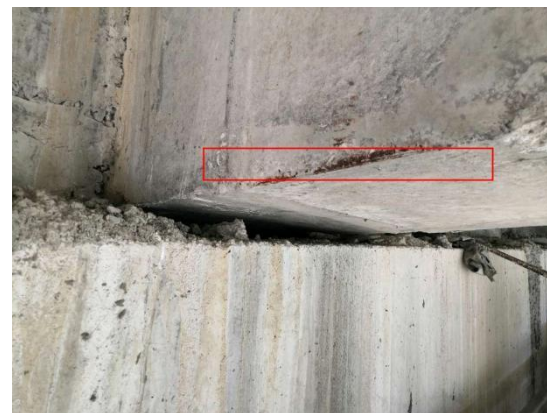
图 3-8: 上甘店大桥 (上行) 12-4T 梁: 距 12 号墩 0m 处, 左腹板露筋; 数量: 1 处, 长度: 0.3m。

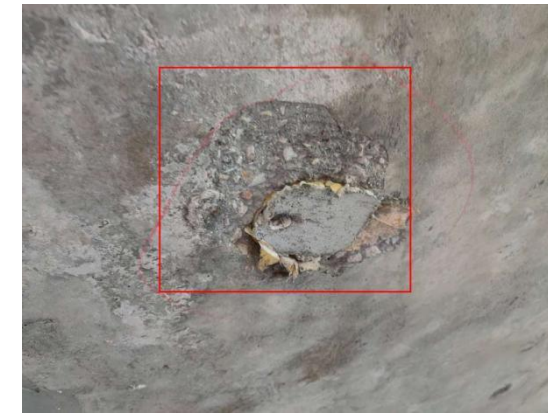
图 3-9: 山峰 2 号大桥 (上行) 3DIB 箱梁: 距 3 号台 15m 起, 距右侧 3m 起, 梁底剥落; 数量: 1 处, 长度: 0.25m, 宽度: 0.25m。

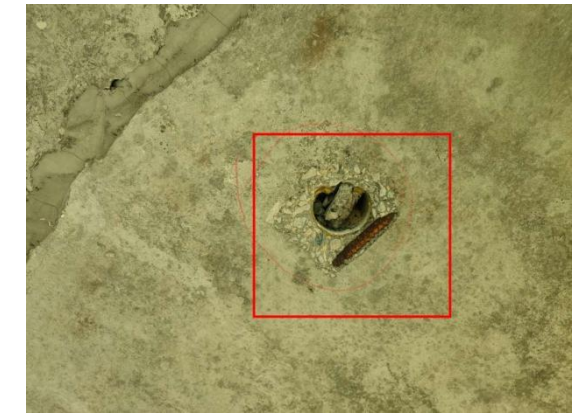
图 3-10: 山峰 2 号大桥 (上行) 2DIB 箱梁: 距 2 号墩 30m 处, 距左侧 2m 处, 梁底破损露筋; 数量: 1 处, 长度: 0.2m, 宽度: 0.2m。

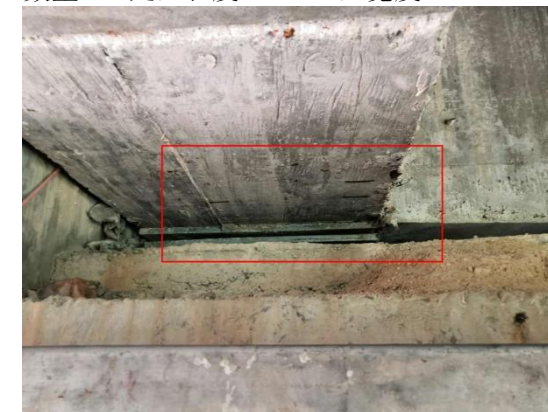
图 3-11: 坪岗 2 号大桥 (上行) 2-5T 梁: 距 2 号墩 0m 处, 梁底露筋; 数量: 3 处, 长度: 0.1m。

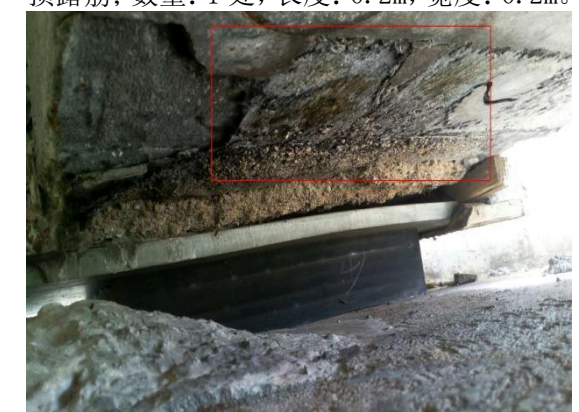
图 3-12: 上杭大桥 (上行) 2-1T 梁: 距 2 号墩 0m 起, 梁底砼夹渣; 数量: 1 处, 长度: 0.6m, 宽度: 0.2m。

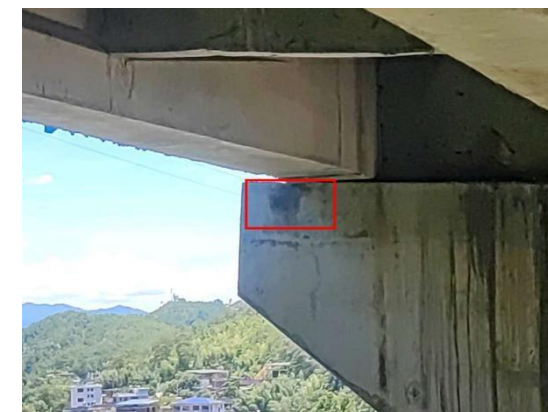
图 3-13: 上甘店大桥 (上行) GR-13D 盖梁: 大桩号面掉角; 数量: 1 处, 长度: 0.3m, 宽度: 0.3m。

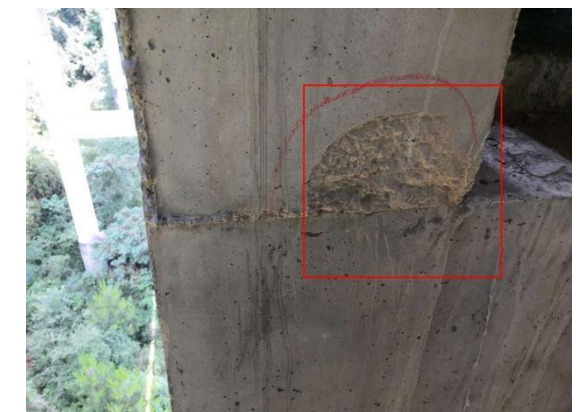
图 3-14: 坪岗 2 号大桥 (上行) GR-10D 盖梁: 大桩号面剥落; 数量: 1 处, 长度: 0.2m, 宽度: 0.2m。

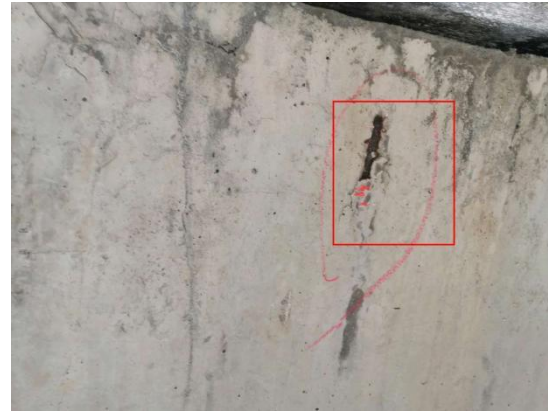
图 3-15: 上杭大桥 (上行) GR-5D 盖梁: 距左侧 1m 处, 小桩号面露筋; 数量: 1 处, 长度: 0.1m。

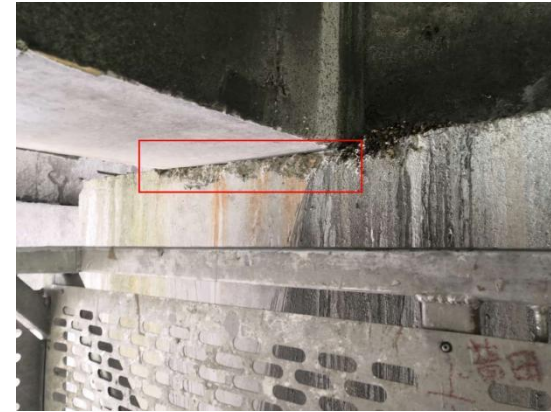
图 3-16: 上杭大桥 (下行) GL-9D 盖梁: 距左侧 1m 处, 大桩号面剥落; 数量: 1 处, 长度: 0.5m, 宽度: 0.1m。

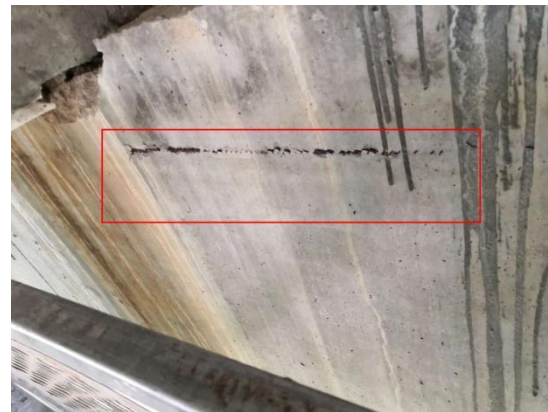
图 3-17: 小棉 1 号大桥 (下行) GL-4D 盖梁: 距右侧 1m 处, 大桩号面露筋; 数量: 1 处, 长度: 0.5m。

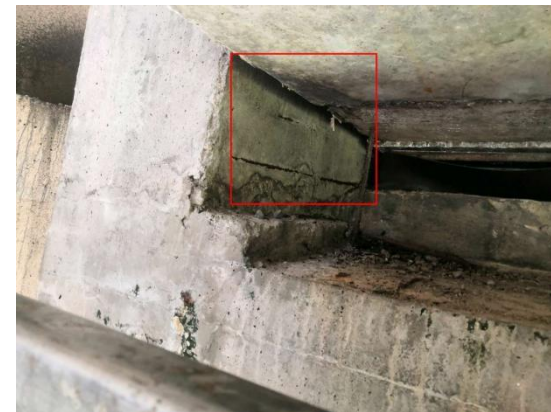
图 3-18: 小棉 1 号大桥 (上行) GL-5D 盖梁: 距左侧 0m 处, 左侧挡块露筋; 数量: 2 处, 长度: 0.5m。

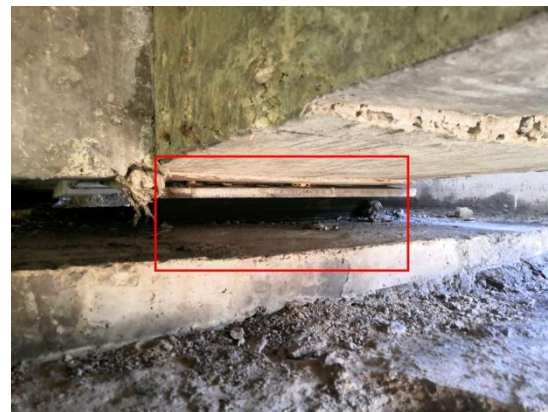
图 3-19: 山峰 1 号大桥 (上行) ZZ-1-1-5 支座: 大桩号面纵向剪切; 数量: 1 个, 角度: 20°。

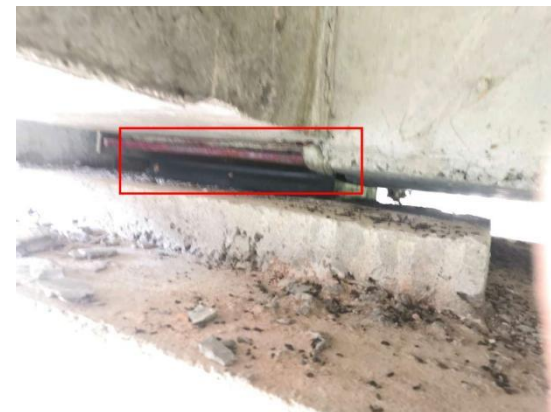
图 3-20: 山峰 1 号大桥 (上行) ZZ-6-6-5 支座: 小桩号面外鼓; 数量: 1 个, 长度: 0.1m, 宽度: 0.02m。

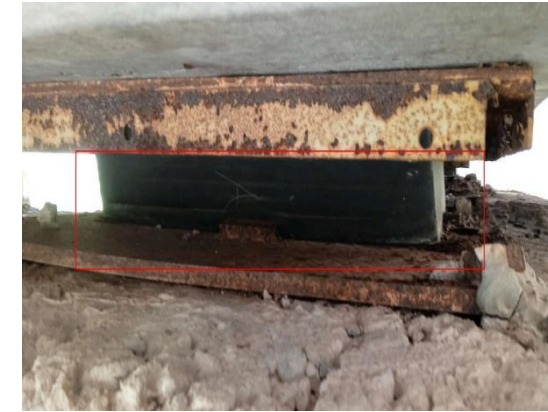
图 3-21: 上杭大桥 (上行) ZZ-8-7-2 支座: 大桩号面横向剪切; 数量: 5 个, 角度: 30°。

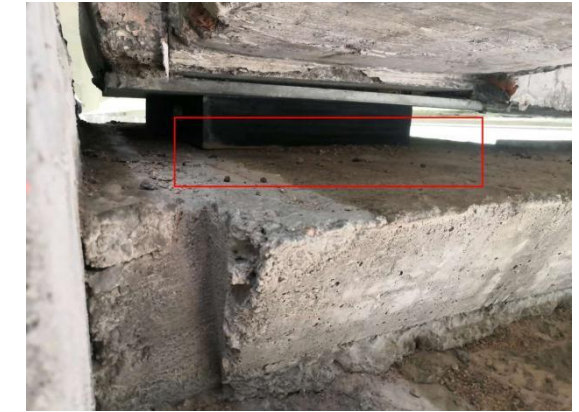
图 3-22: 小棉 1 号大桥 (上行) ZZ-17-17-5 支座: 脱空; 数量: 1 个, 百分比: 10%。

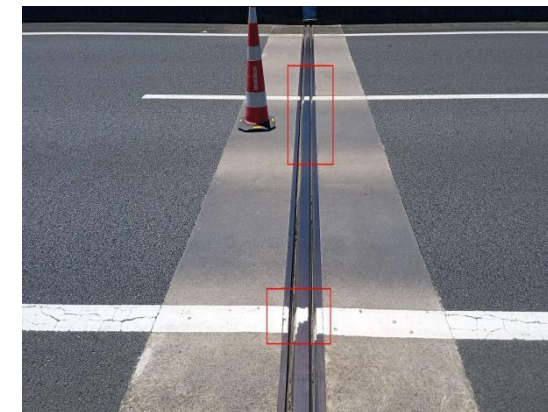
图 3-23: 上甘店大桥 (上行) 2f 伸缩缝: 伸缩缝橡胶条橡胶带老化破损; 数量: 1 处, 长度: 0.2m, 宽度: 0.03m。

| 桥名 | 部件 | 部位 | 构件编号 | 缺陷名称 | 具体位置 | 规模 | 数量 | 备注 | 标度 |
|---|---|---|---|---|---|---|---|---|---|
| | 伸缩缝装置 | 伸缩缝 | 2f | 橡胶带老化破损 | 伸缩缝橡胶条 | 长度：0.2m，宽度：0.03m。 | 1处 | / | 2 |

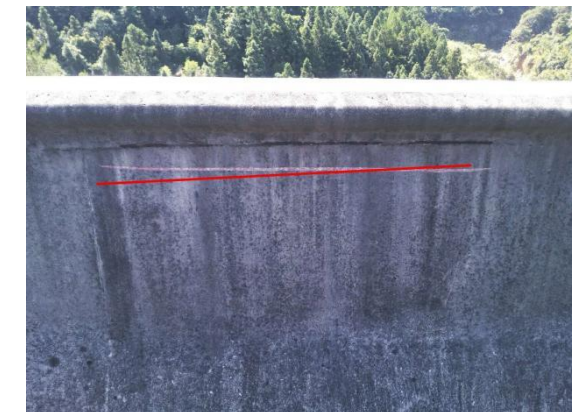
图 3-24: 小棉 1 号大桥 (下行) HL-L-1 左侧护栏: 4 号墩顶桥面, 左侧露筋; 数量: 1 处, 长度: 1.2m。
